WORKSHOP - LEI FEDERAL Nº 12.334 /2010

BARRAGEM DE PARAGUAÇU PAULISTA

ANO DO ACIDENTE: Janeiro/2007 – Assis, SP

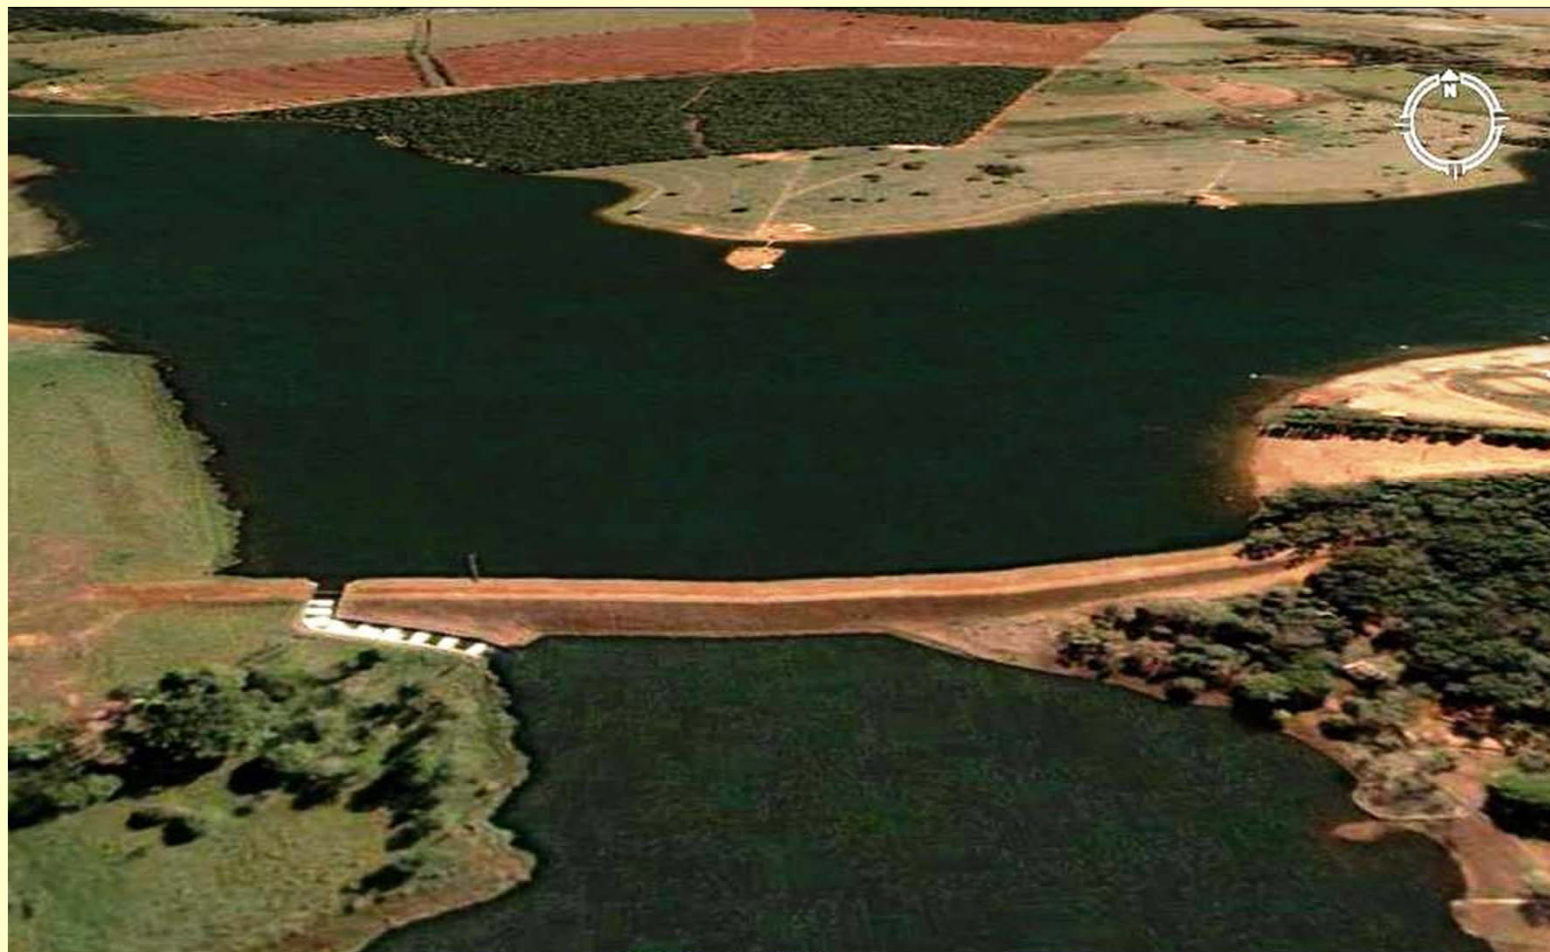
Vista da barragem antes do acidente.

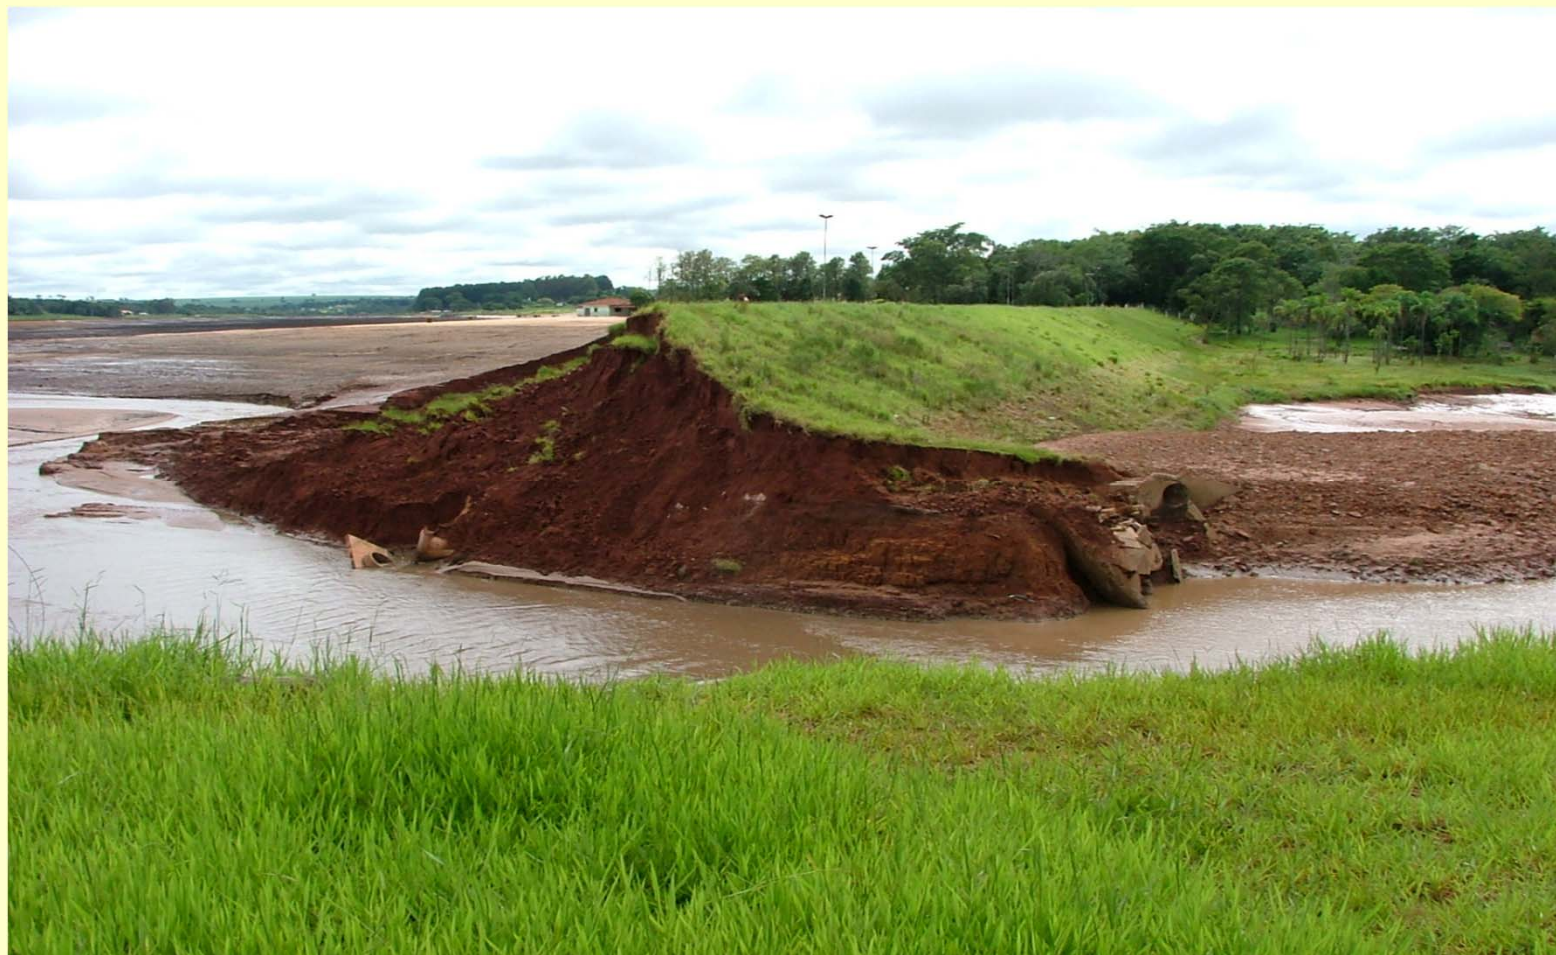
Vista de jusante, da O.D. após a ruptura.

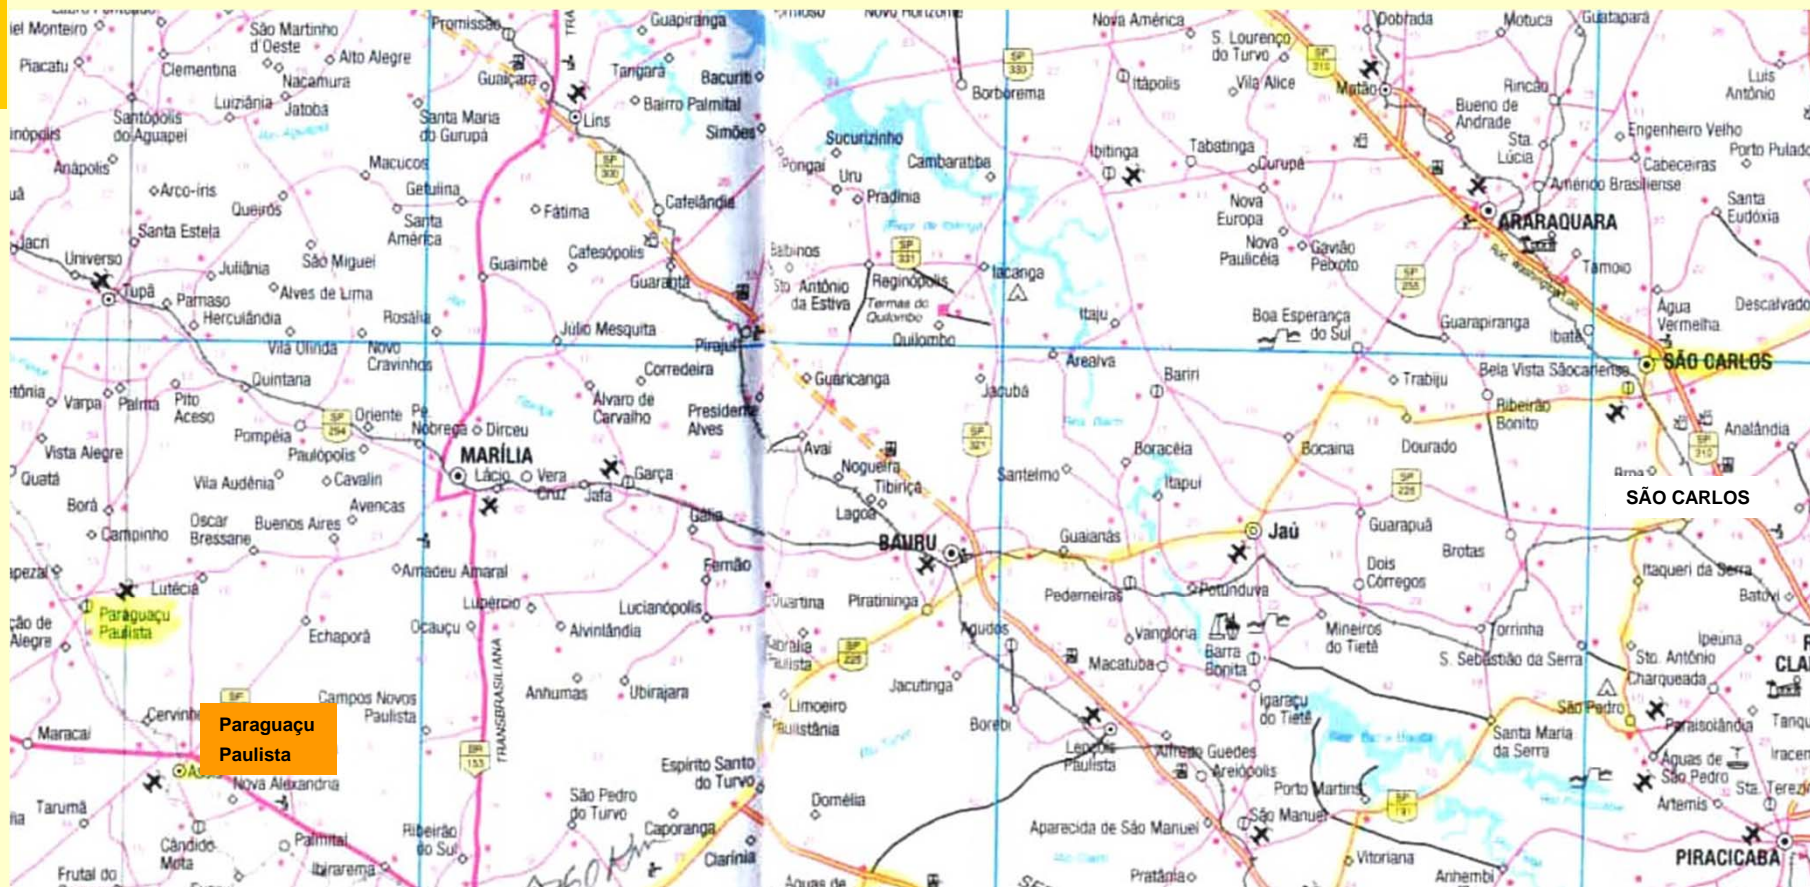
- **Localização:** ~20 km além de Assis – SP
- **Data da Ruptura:** 06/jan./2007 pela manhã
- **Causa:** Galgamento, com ruptura muro lateral do Vertedouro. (Julga-se que ocorreu o galgamento do muro no trecho curvo)
- **Chuvas:** Entre quinta-feira (04/01/07) a tarde e sábado teria chovido ~300mm. Estimou-se um pico de 100mm/24h
