**TÉCNICAS DE PROTEÇÃO DA
FAUNA ICTIOLÓGICA DURANTE A
OPERAÇÃO E MANUTENÇÃO DE
UHE'S**

UHE ENGENHEIRO SÉRGIO MOTTA

ACIDENTE AMBIENTAL

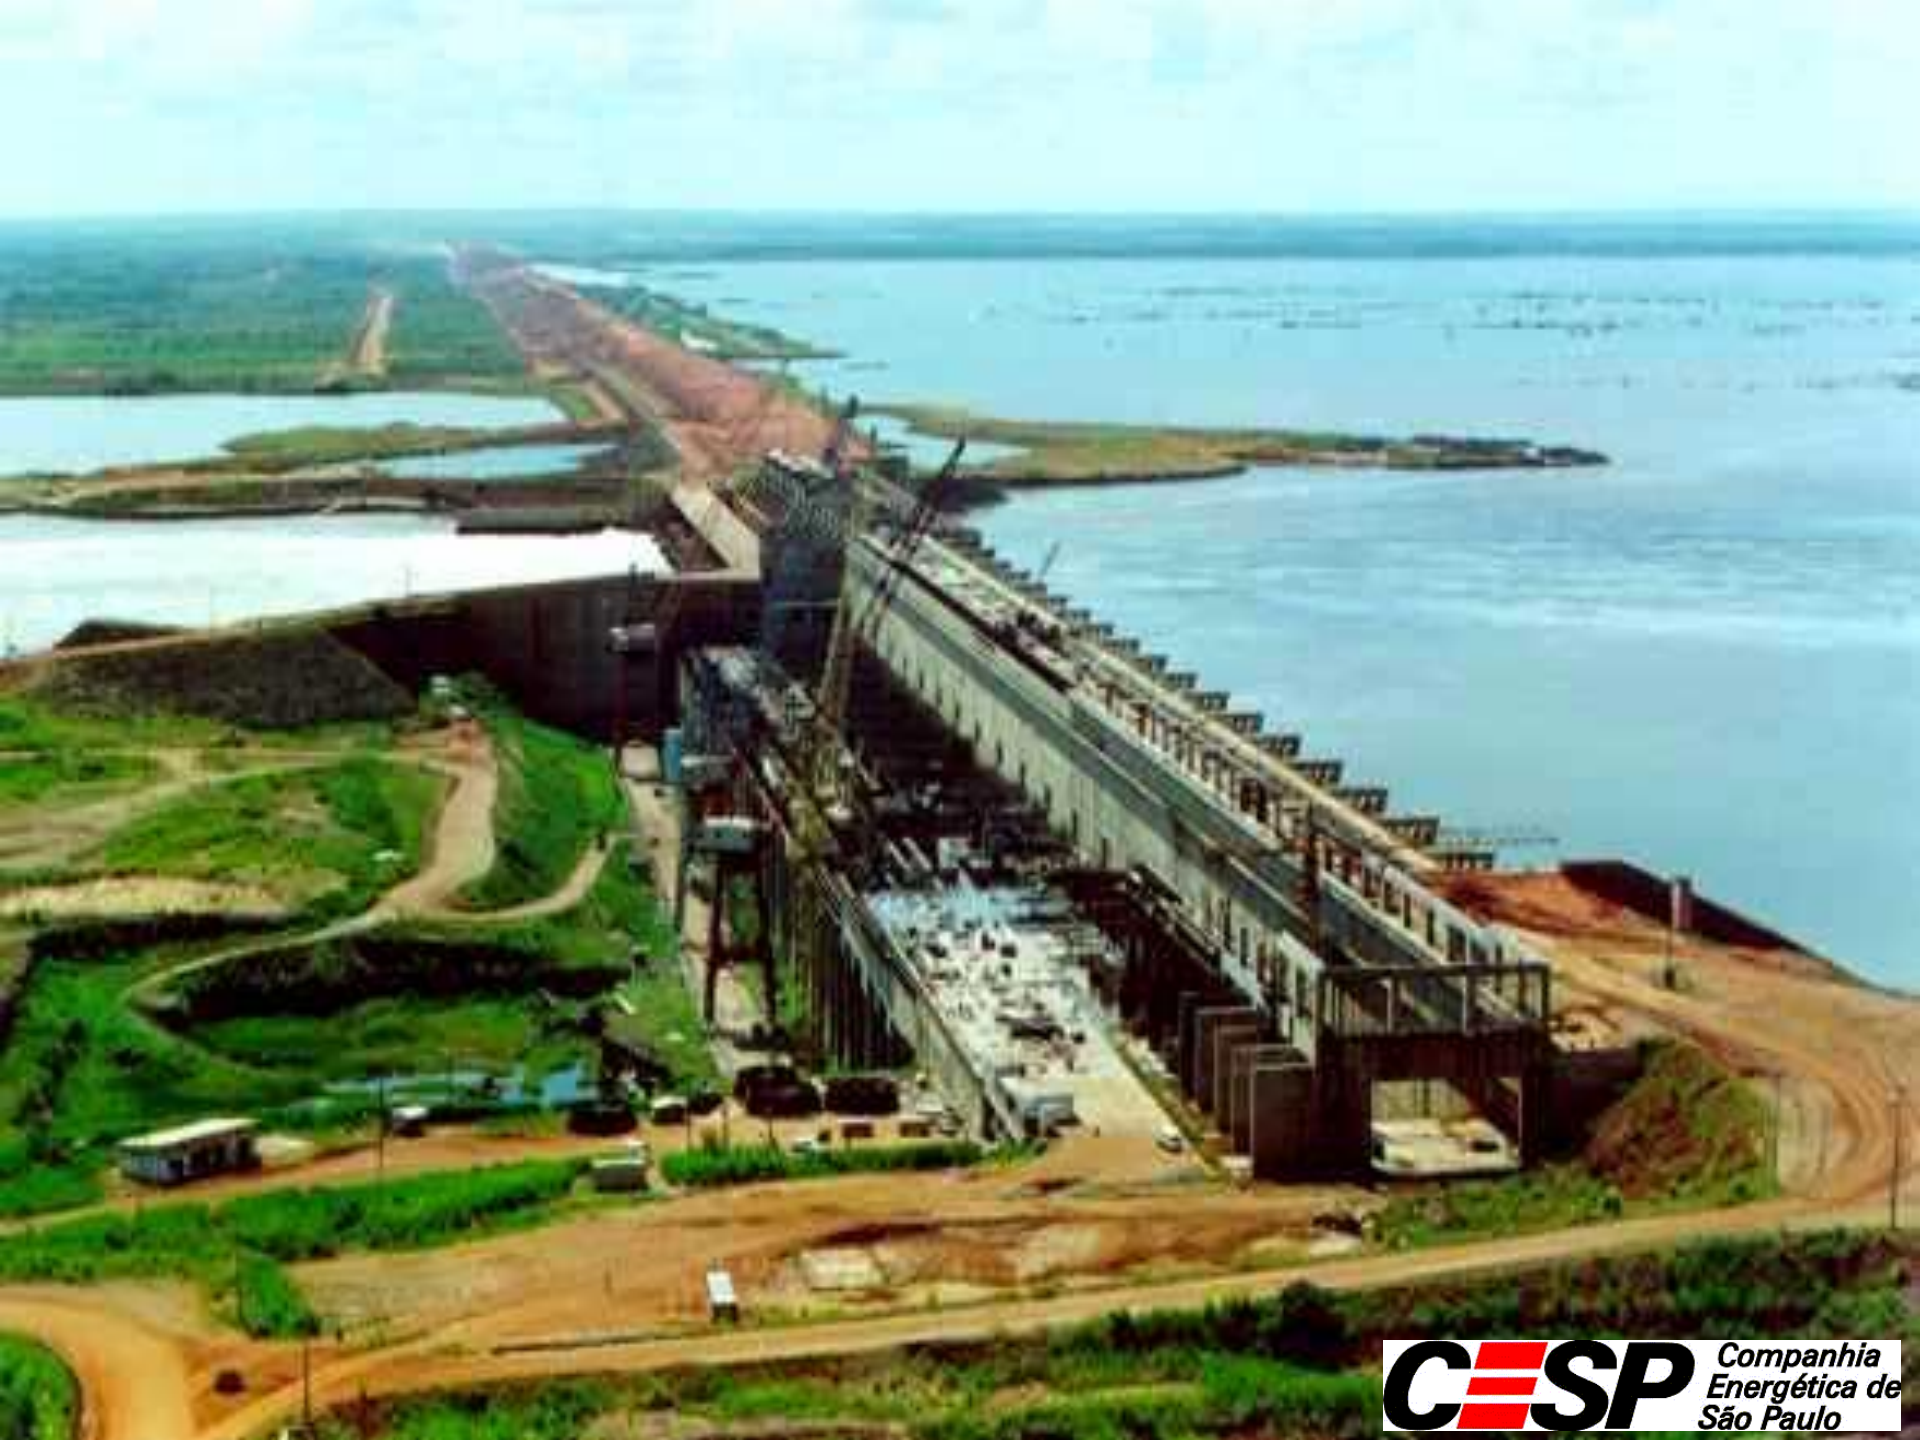
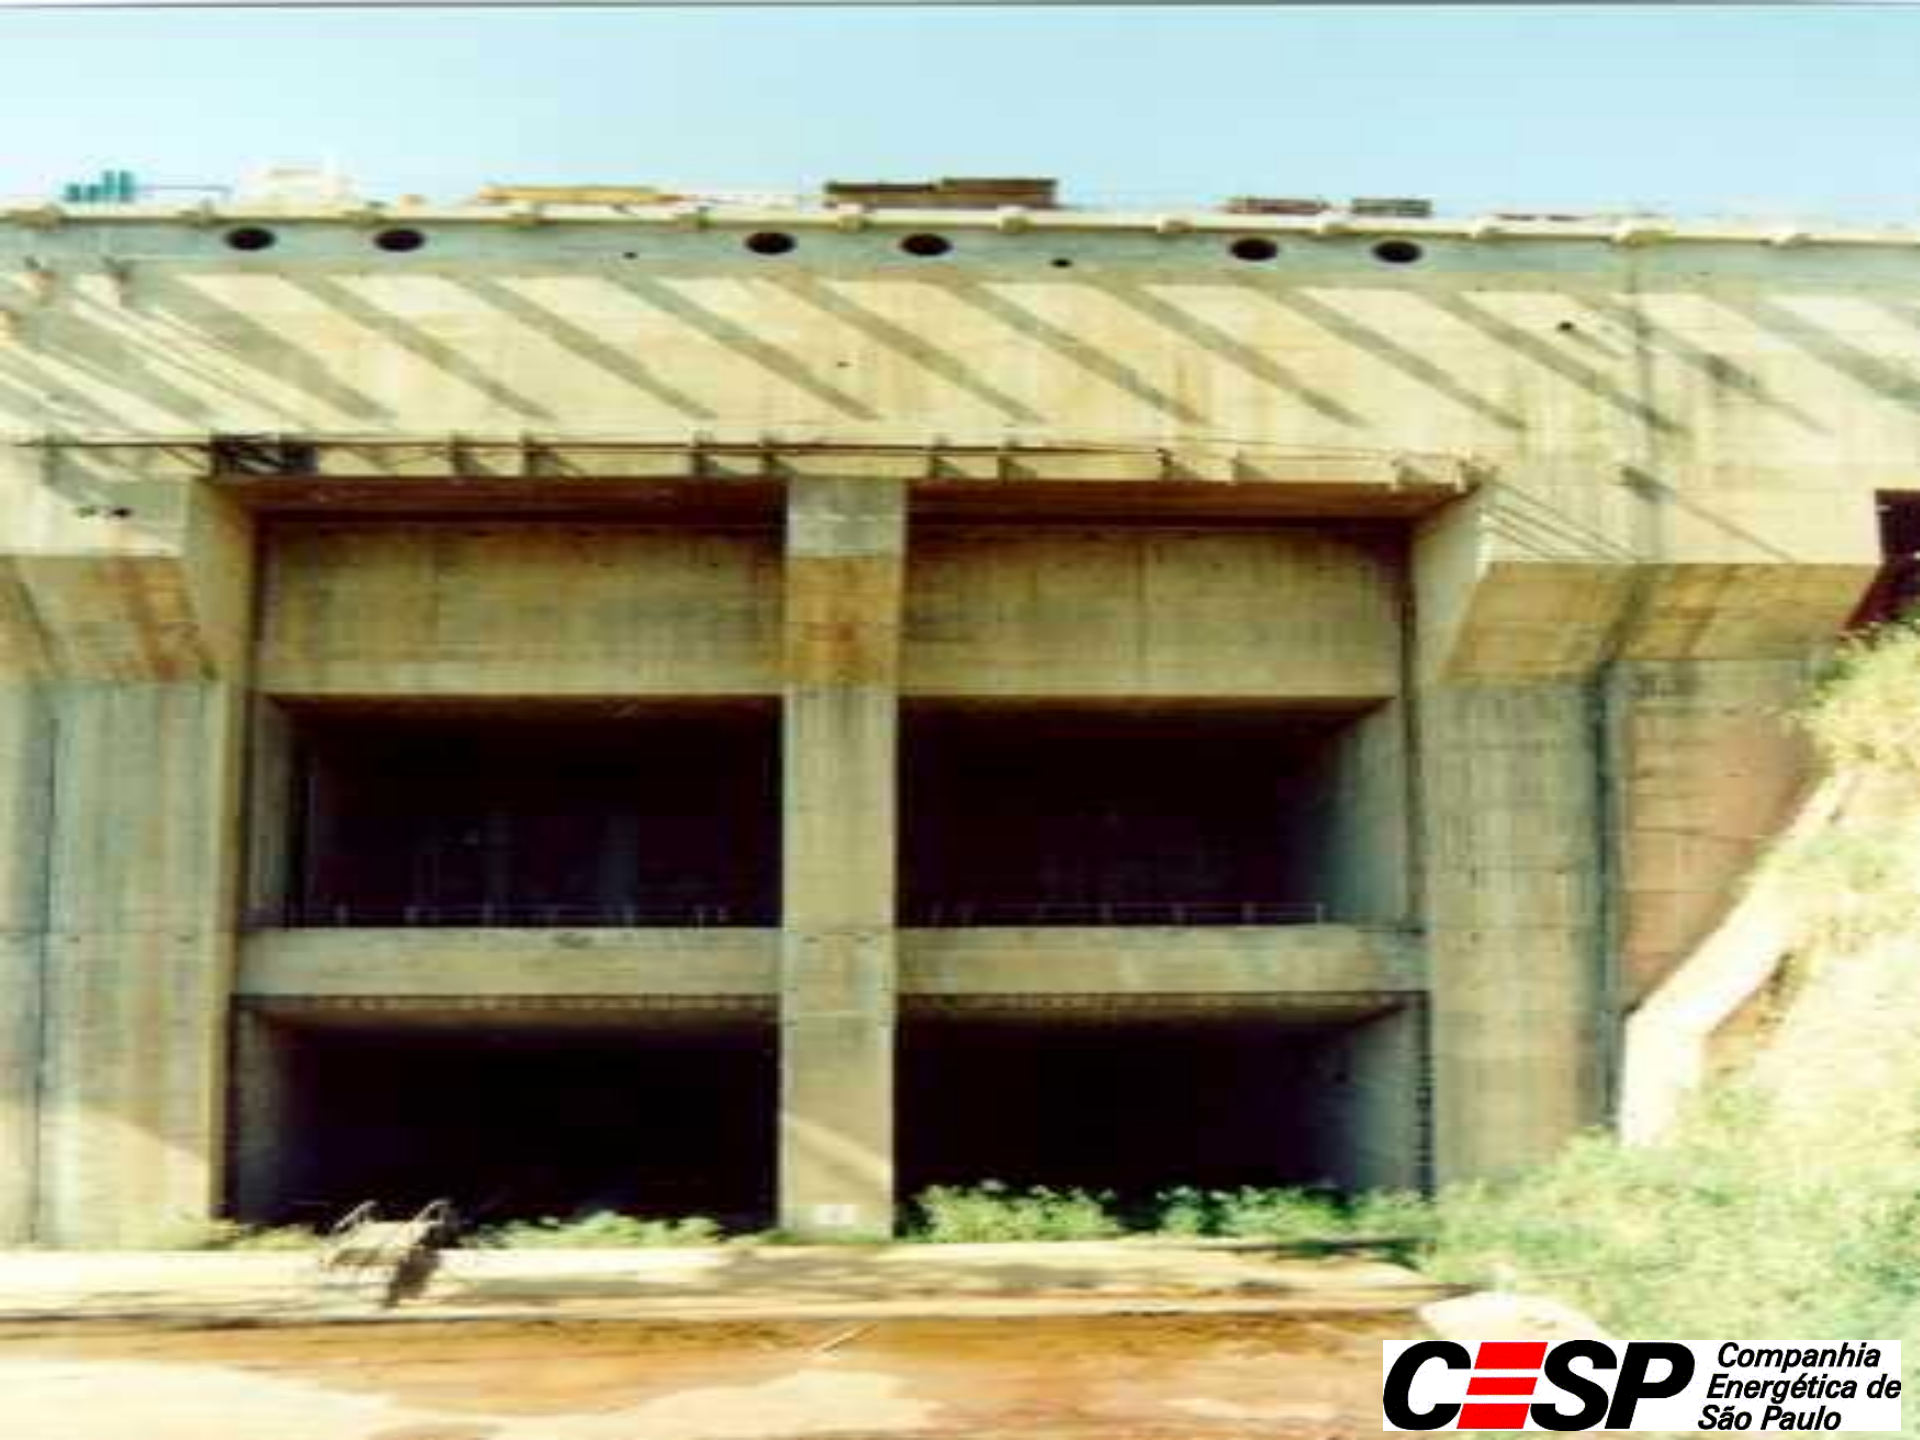
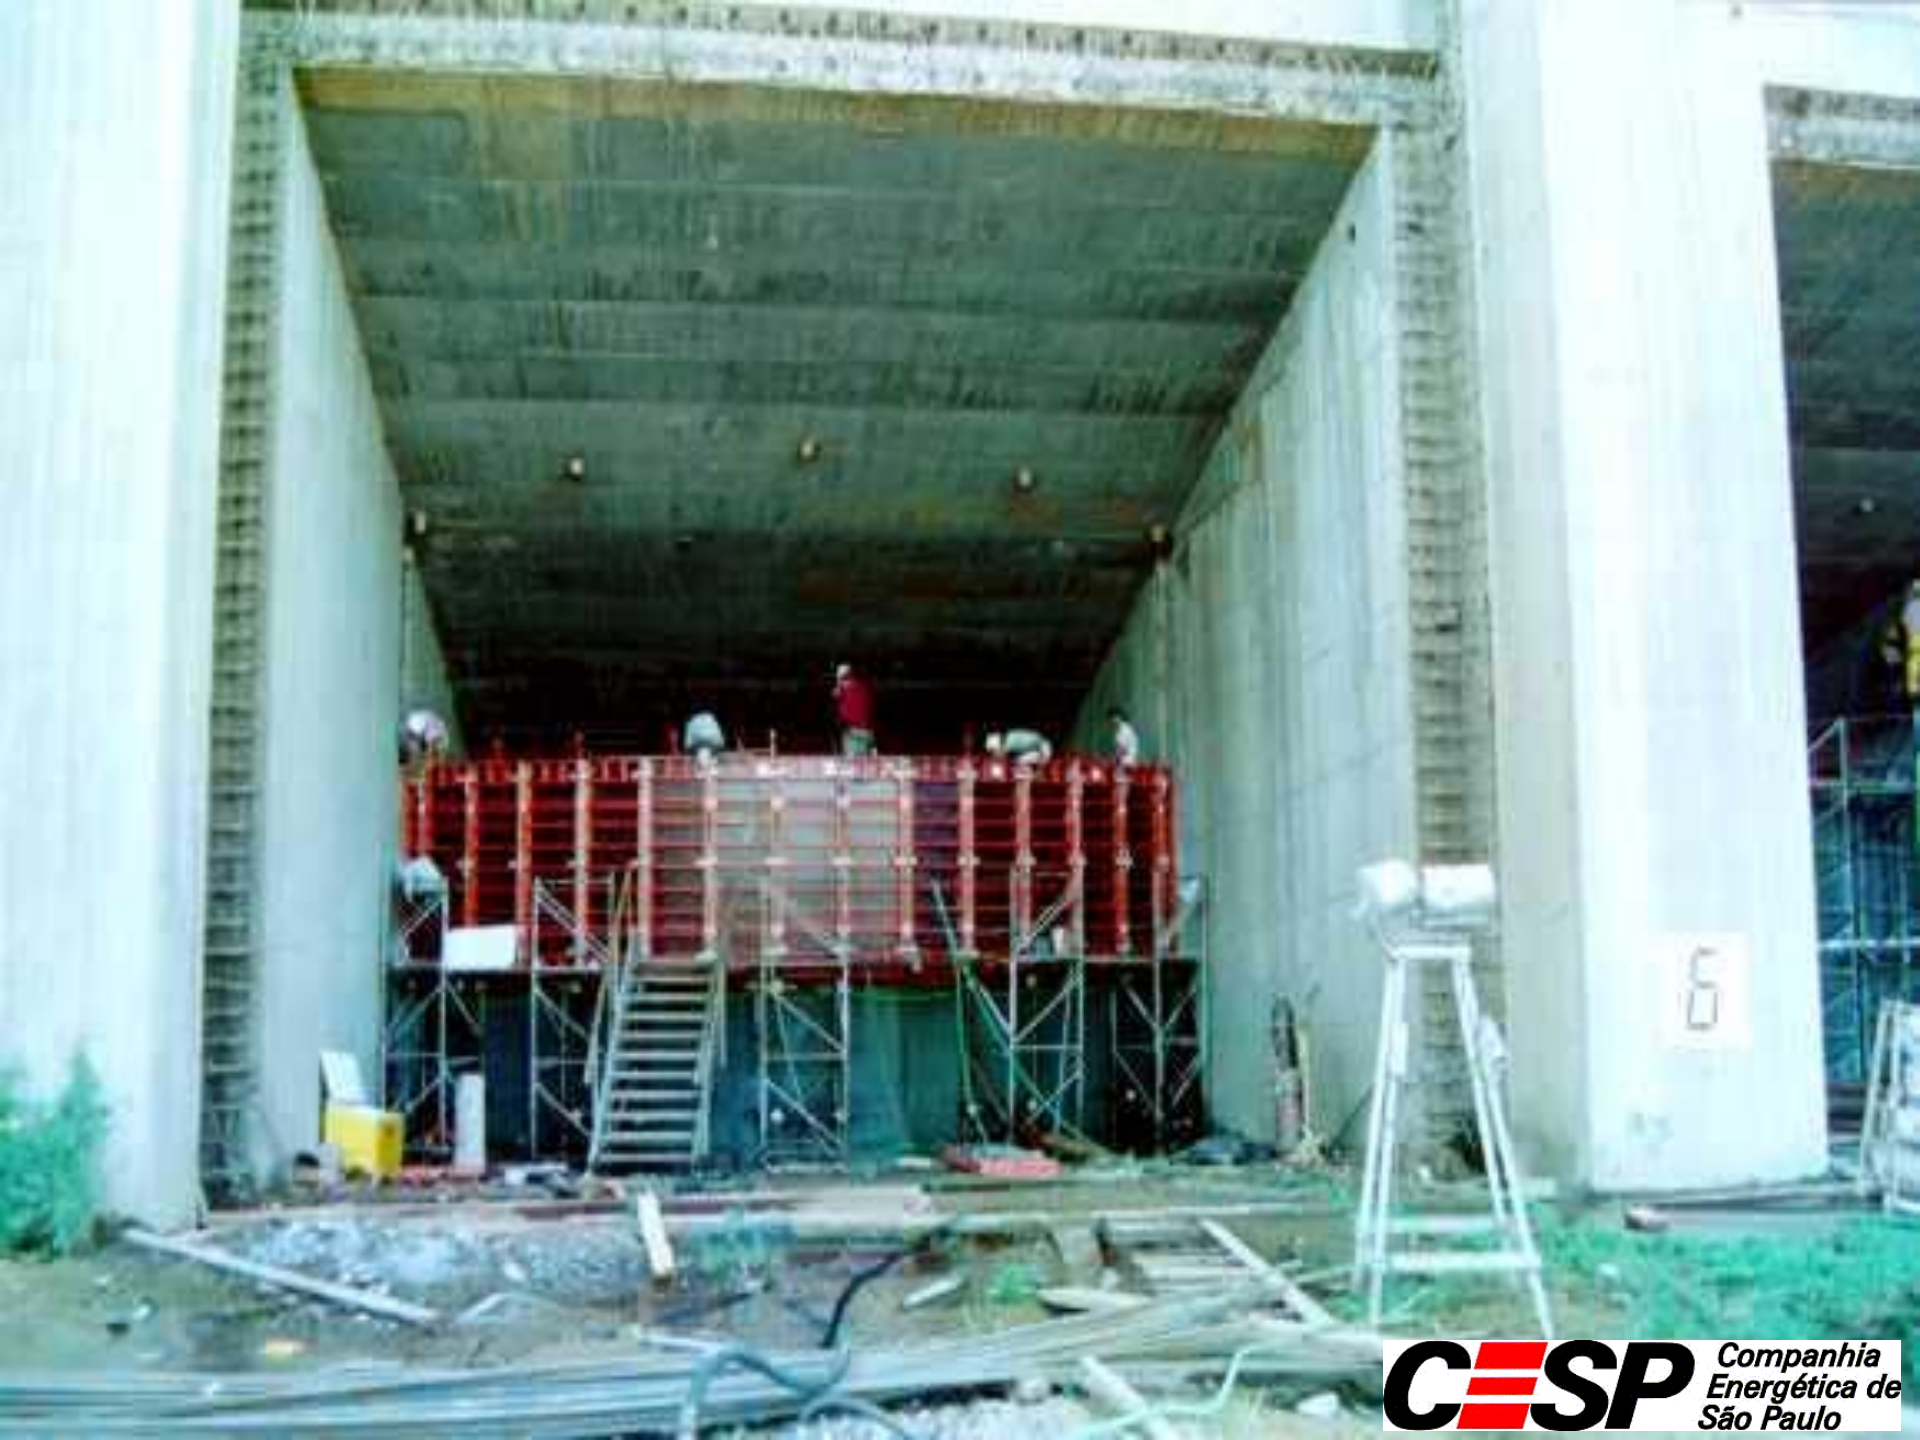
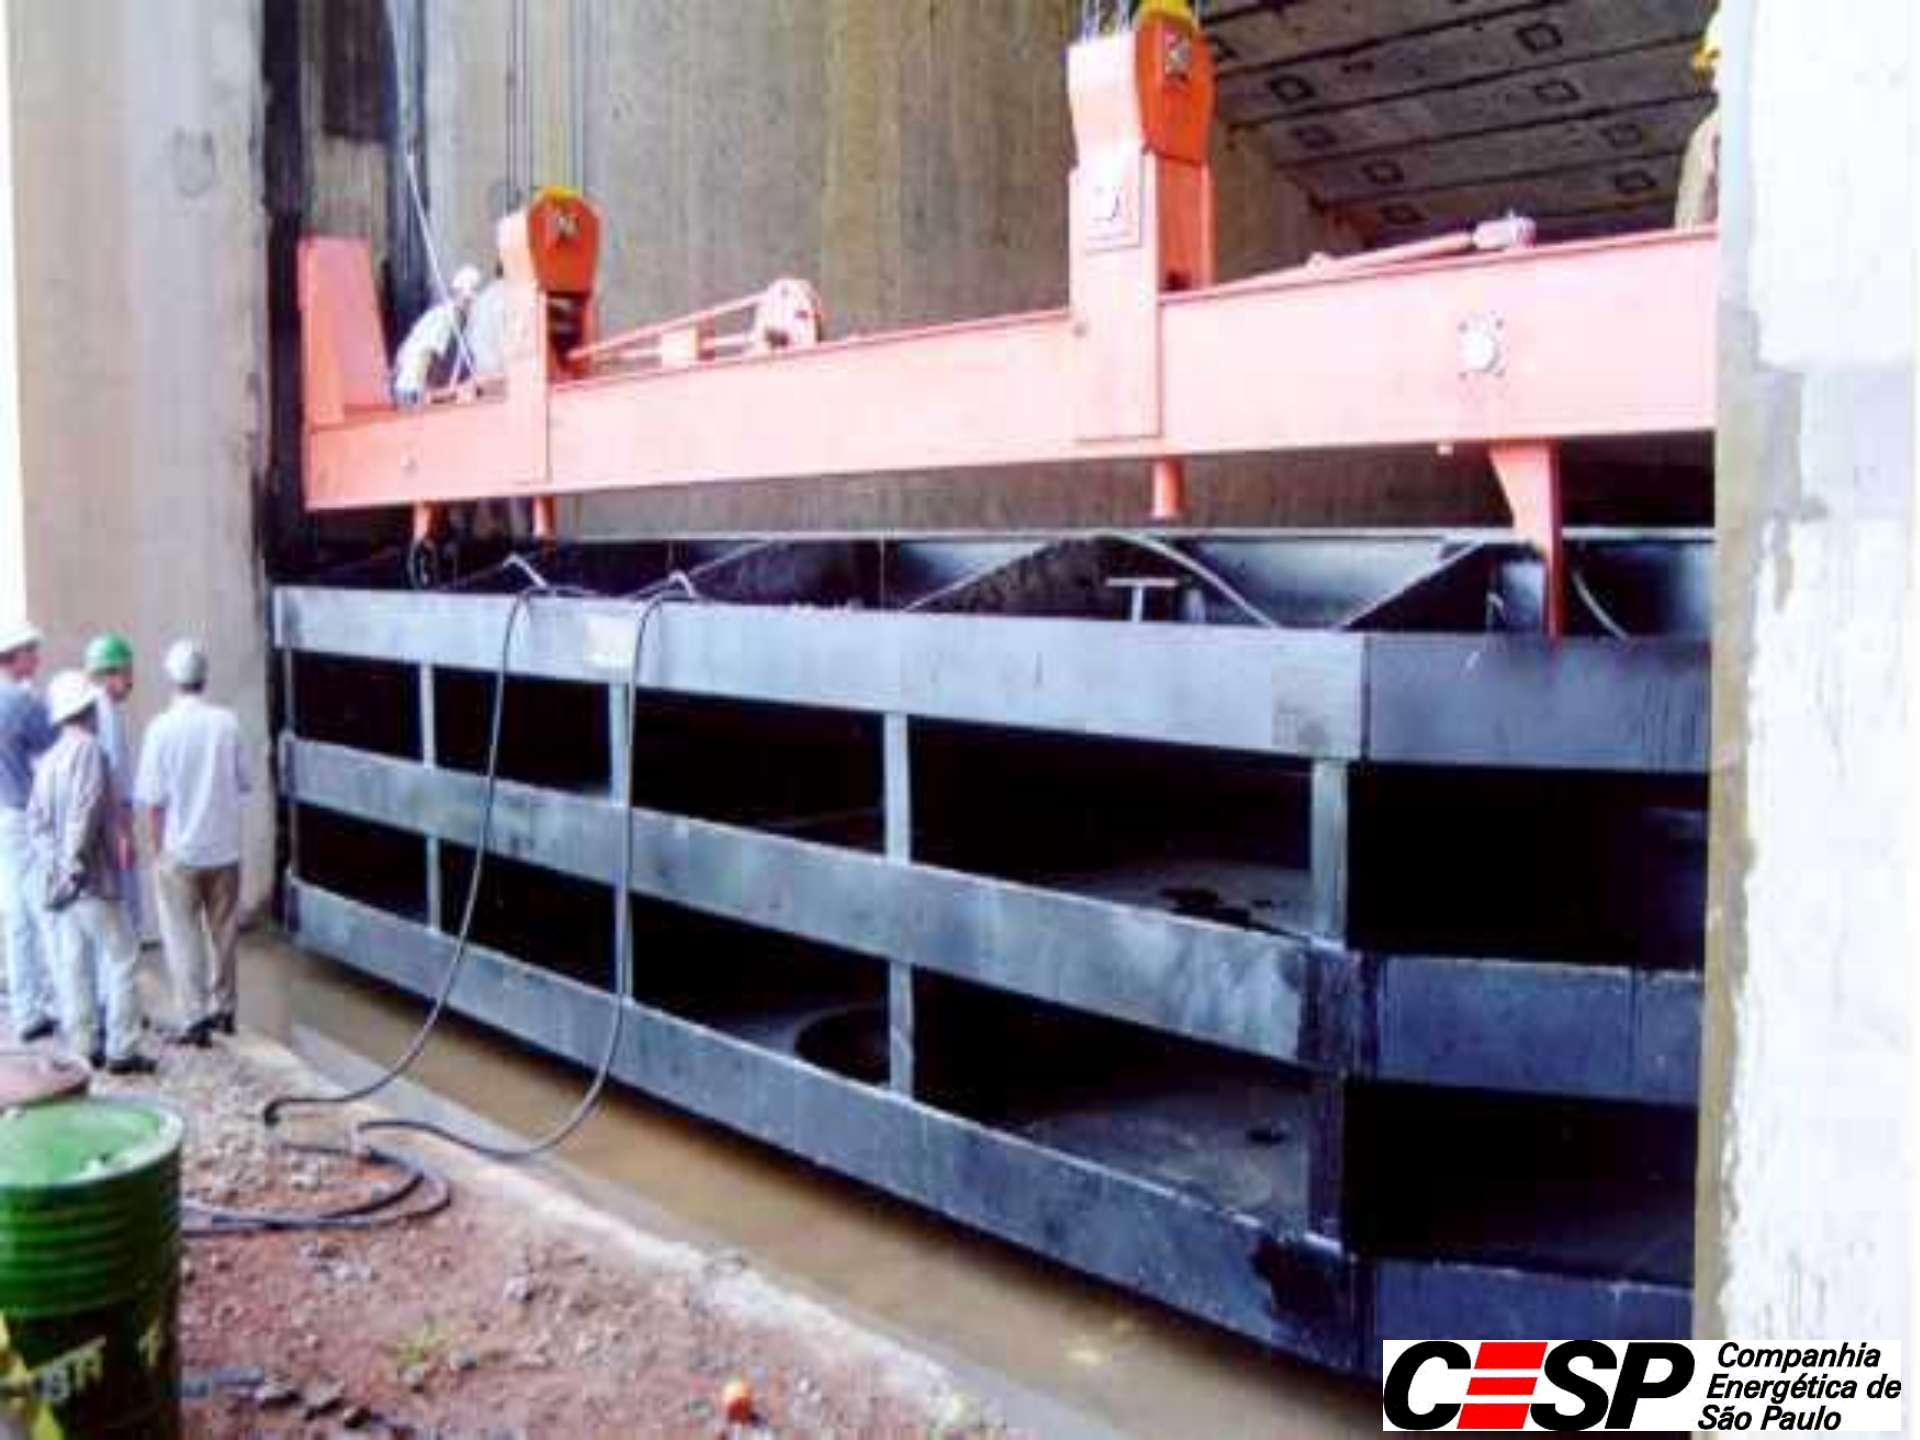
DATA: 8 e 9 de abril de 2002

EVENTO: ruptura de arco de fechamento do canal de fuga da Unidade Geradora 13

CONSEQUÊNCIA: mortandade de 34 toneladas de peixes da espécie *Pterodoras granulatus* (armado)

- **Análise das causas do acidente e definição de procedimentos para evitar novas ocorrências;**
- **Reconhecimento da responsabilidade objetiva ;**
- **Encaminhamento de proposta de reparação do dano ao Ministério Público Federal.**

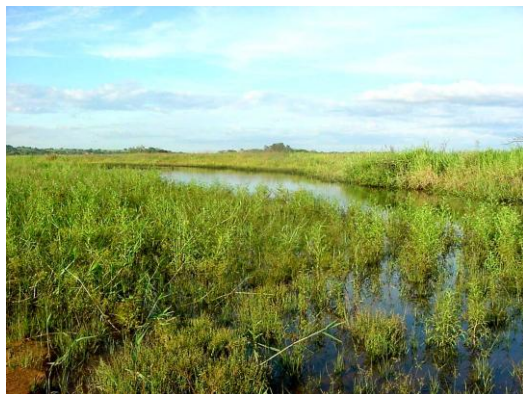
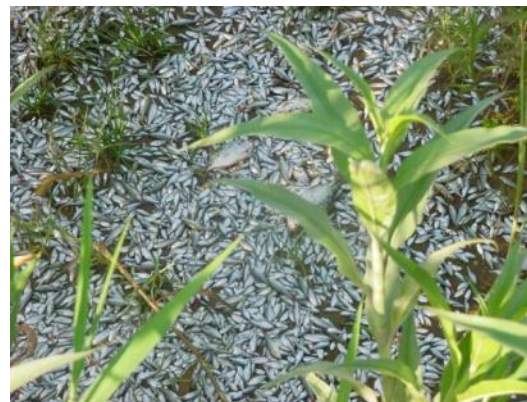
Mortandades por redução brusca de vazão:

- UHE Eng. Souza Dias (2000, 2001 e 2009)
- UHE Eng. Sergio Motta (2000)
