**TÉCNICAS DE PROTEÇÃO DA
FAUNA ICTIOLÓGICA DURANTE A
OPERAÇÃO E MANUTENÇÃO DE
UHE'S**

UHE ENGENHEIRO SÉRGIO MOTTA

ACIDENTE AMBIENTAL

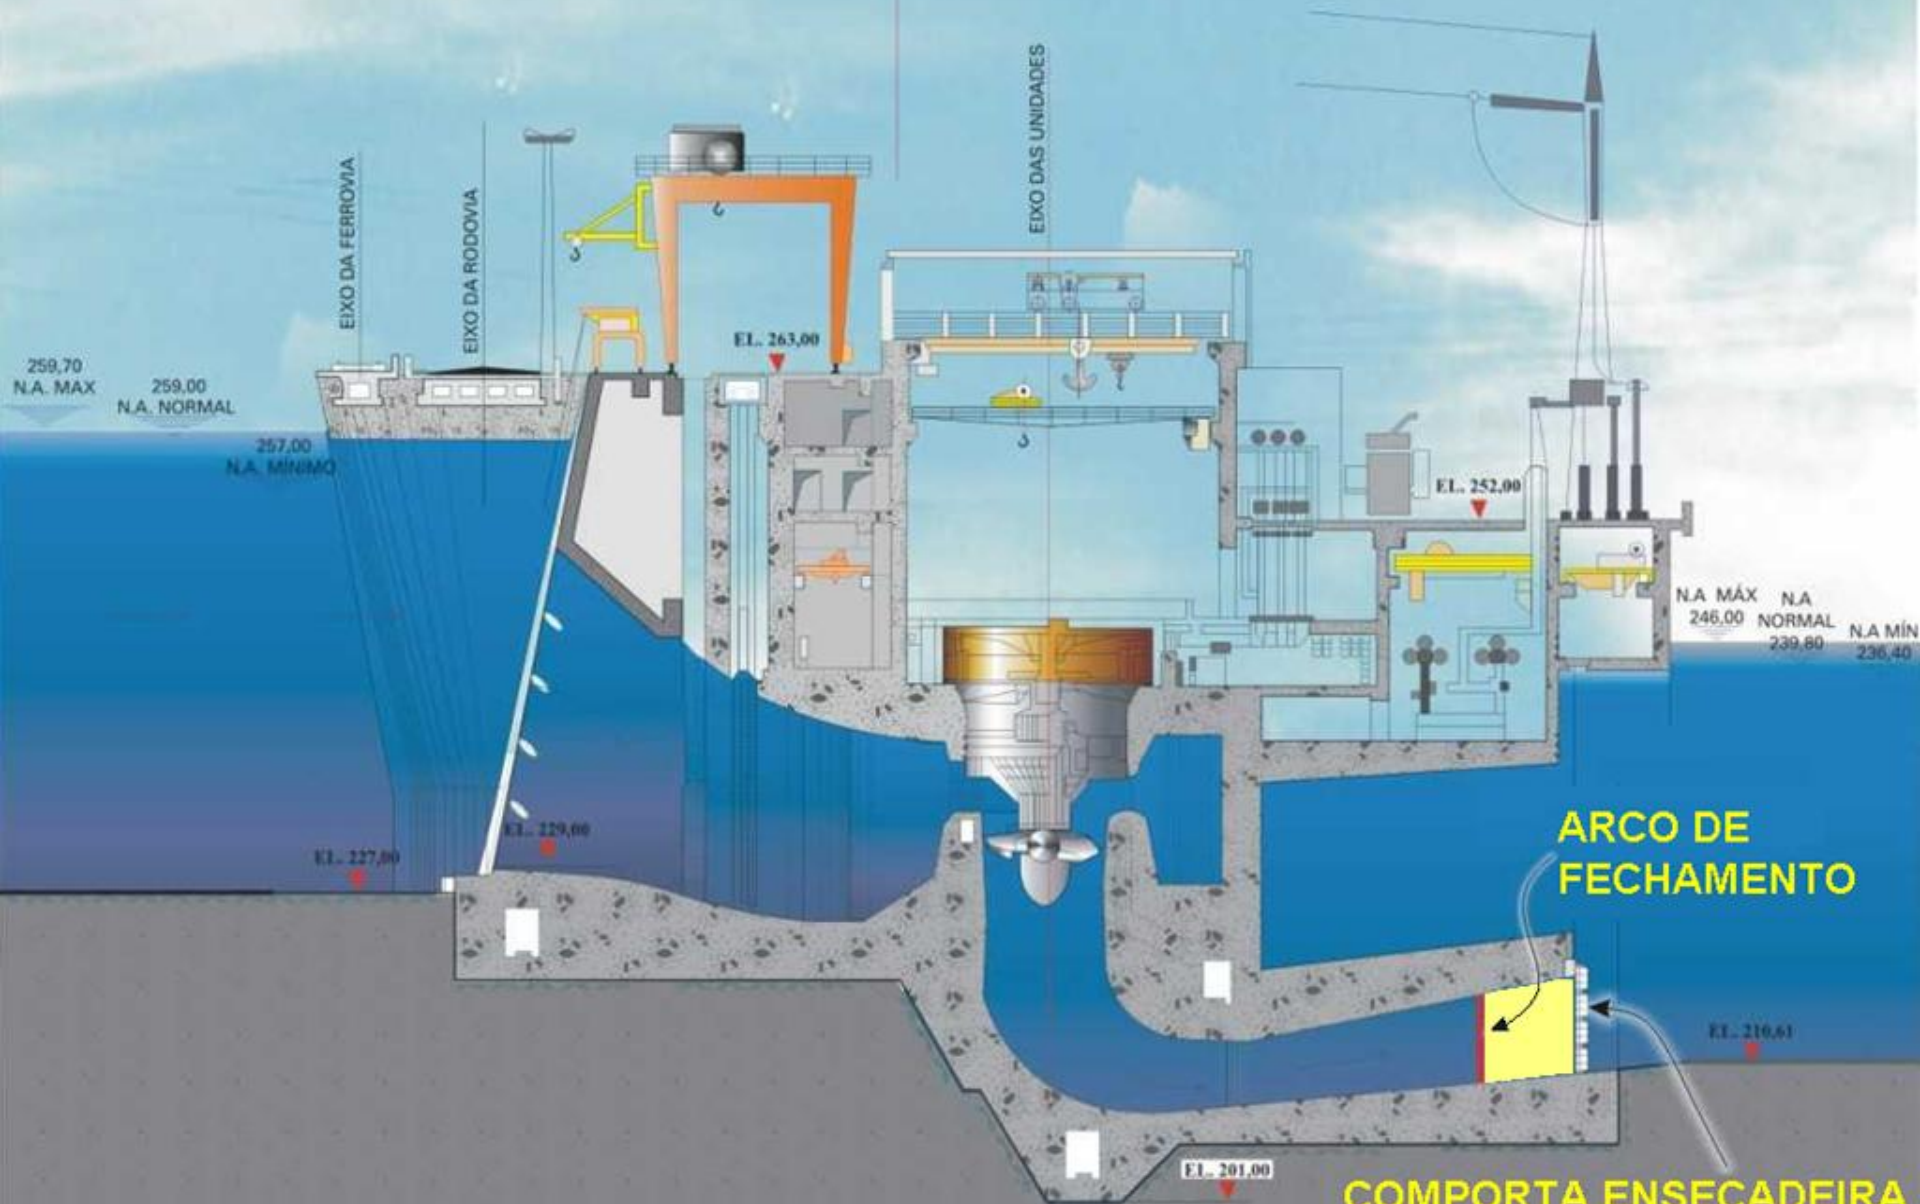
EVENTO: ruptura de arco de fechamento do canal de fuga da Unidade Geradora 13

CONSEQUÊNCIA: mortandade de 34 toneladas de peixes da espécie *Pterodoras granulatus* (armado)

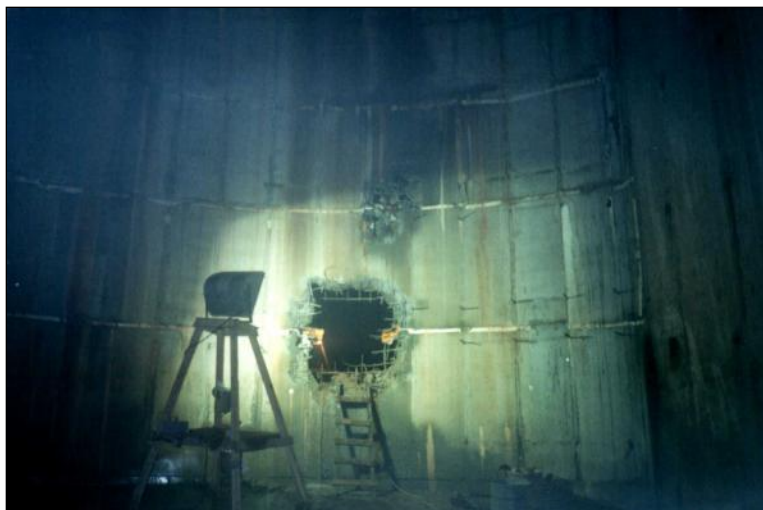
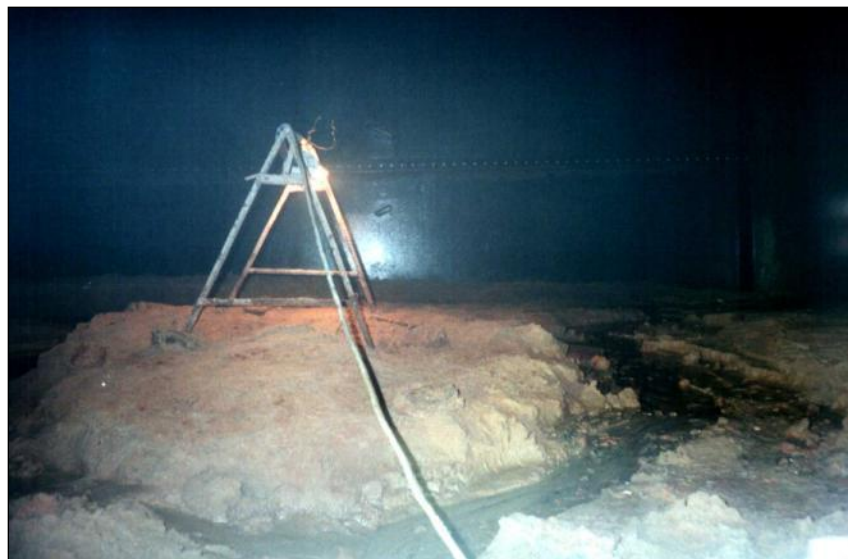
- Após uma drenagem parcial, o arco de fechamento é rompido, formando um orifício onde é inserida mangueira de ar comprimido, para não ocorrer asfixia de peixes que eventualmente estejam no vão.

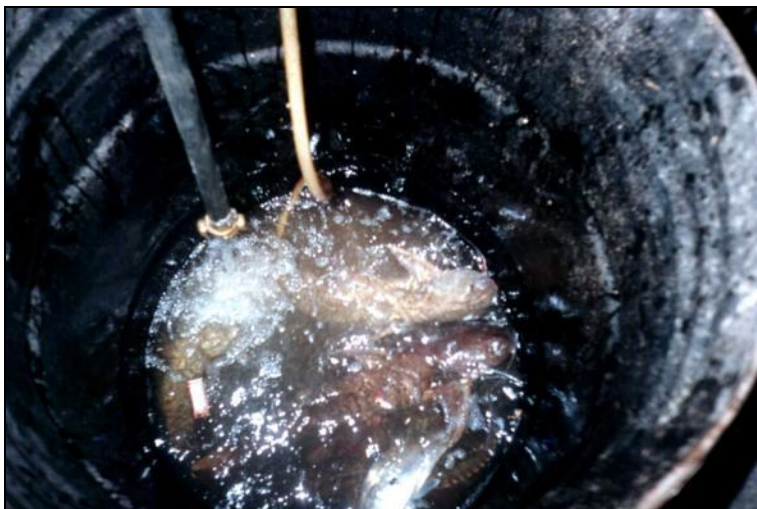
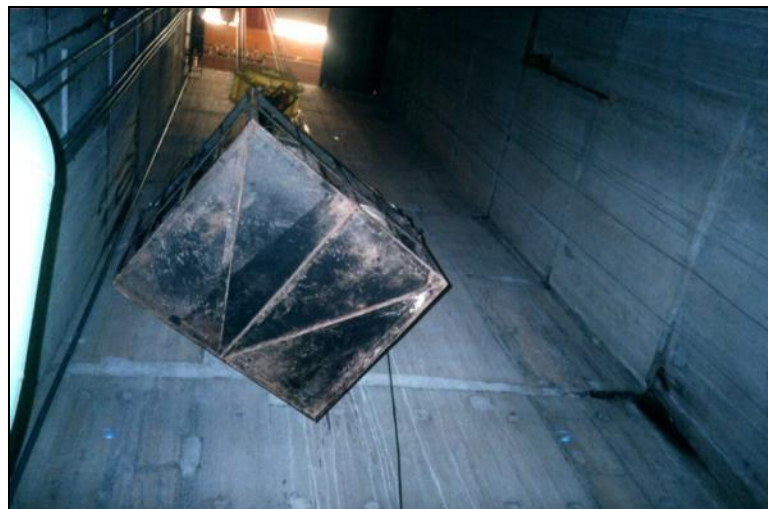
- **A equipe de salvamento de peixes ingressa no recinto, retira os exemplares existentes e encaminha para soltura no reservatório.**

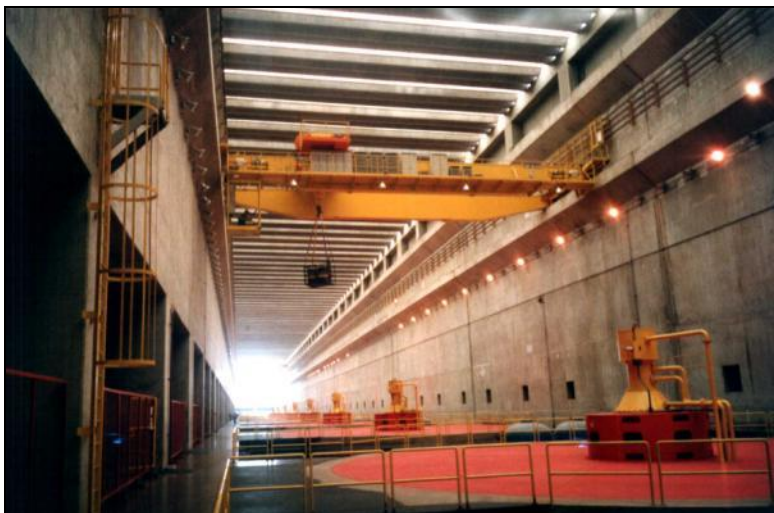
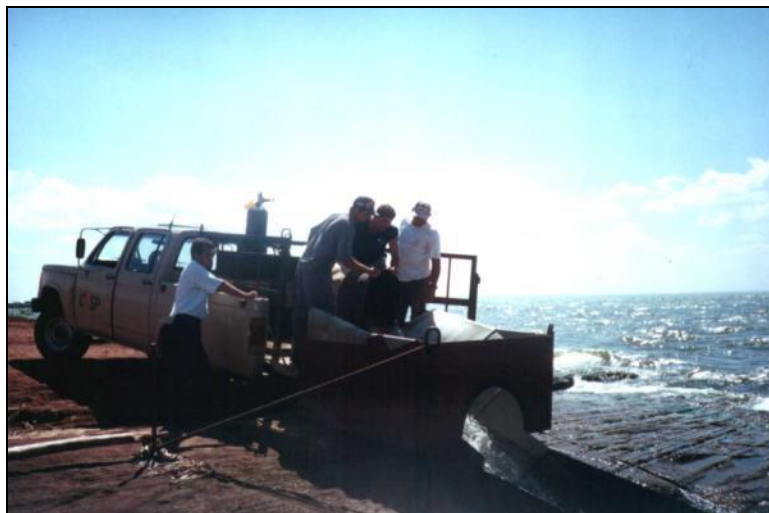
- Os peixes são retirados em tambores com ar comprimido e içados por ponte rolante.

- **Os peixes são transportados, ainda por ponte rolante, até acesso ao reservatório e então liberados.**

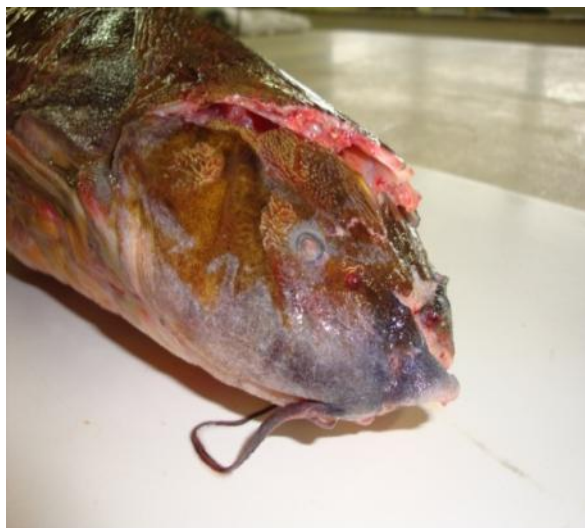
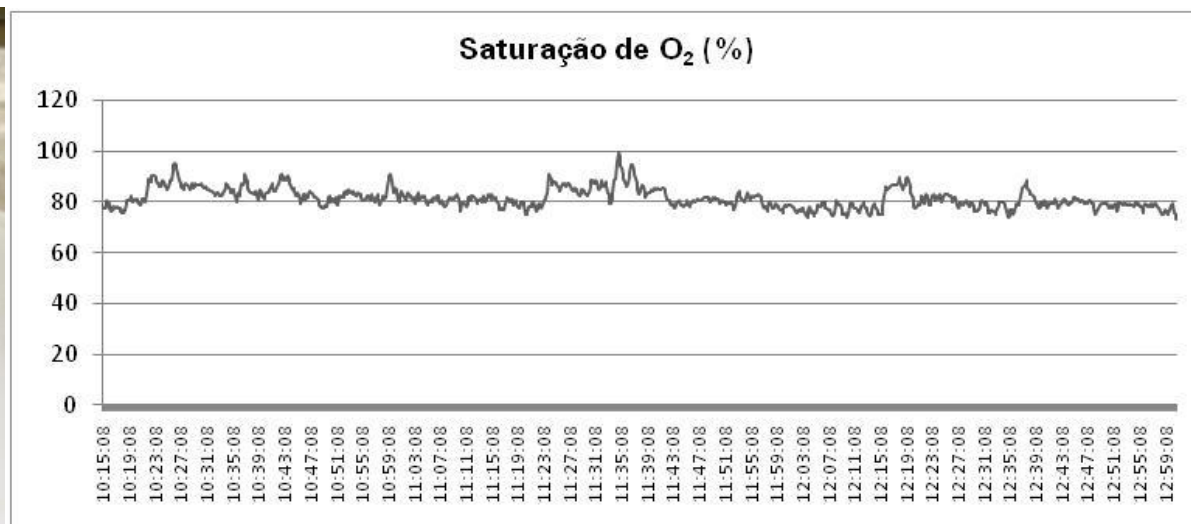
Monitoramento da reversão síncromo/gerador

Mortandades por redução brusca de vazão:

- UHE Eng. Souza Dias (2000, 2001 e 2009)
- UHE Eng. Sergio Motta (2000)
